**Zimný webinár pre technikov
Bratislava, 10 decembra 2024**

Odborný dozor technickej služby TK

Zlepšuje sa vozový park?

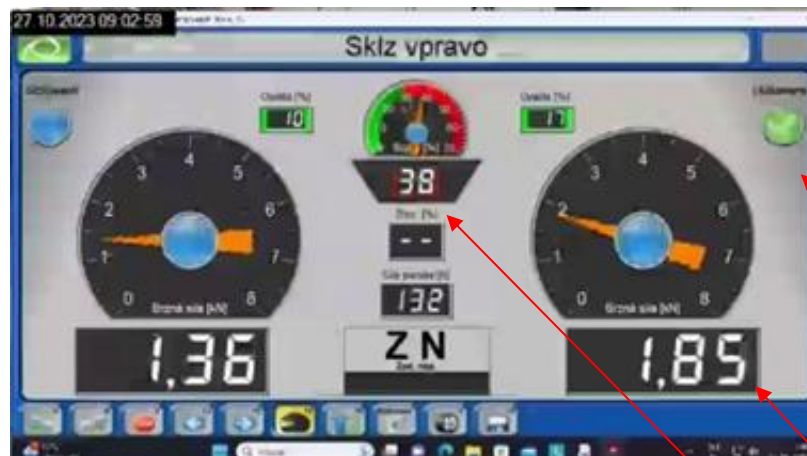
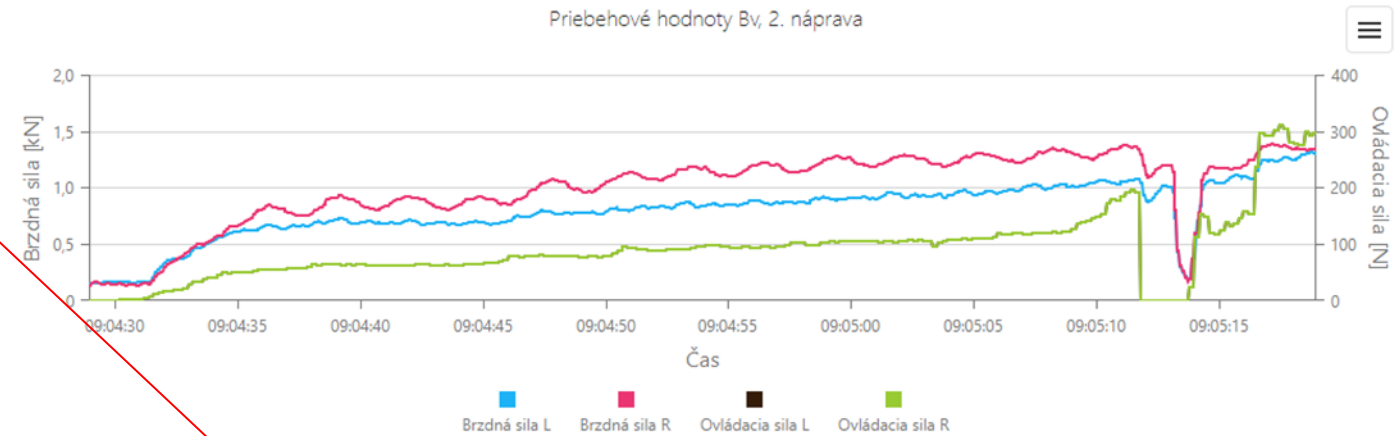
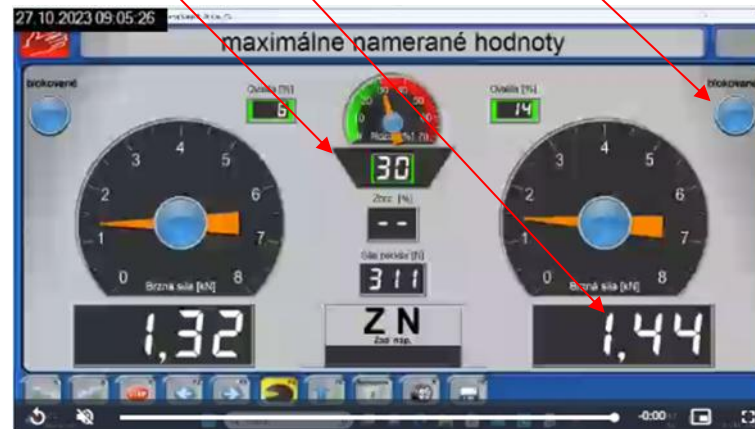
Nedostatočná brzdná sila (pedosila, M1 490 N, v prípade nebloku ZN)

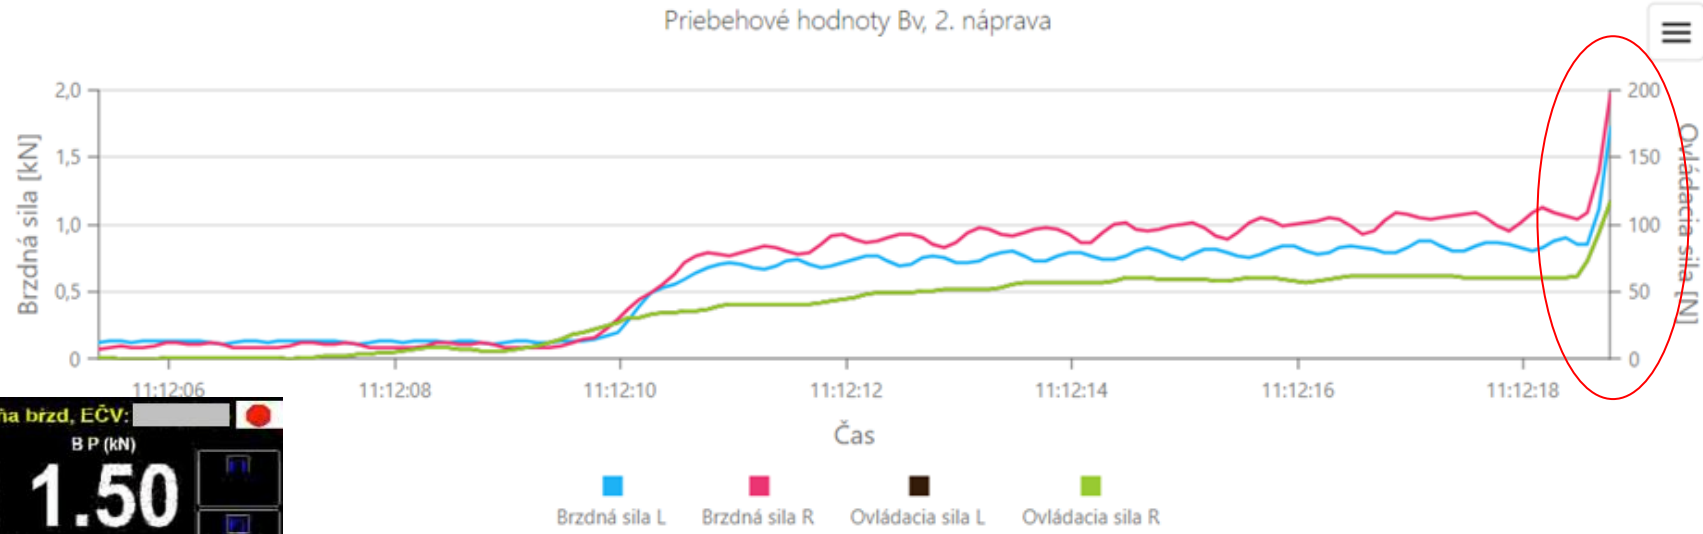
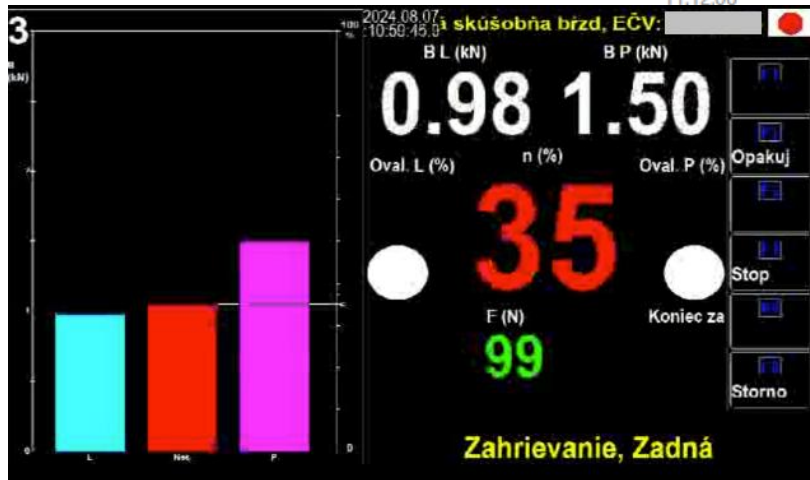
Prudký nárast brzdné sily (na konci merania)

- „odstránenie“ nežiadúcej nesúmernosti

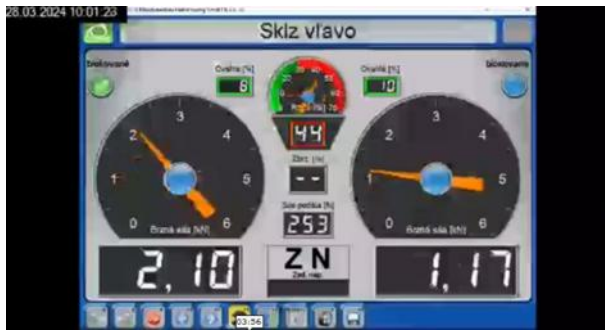
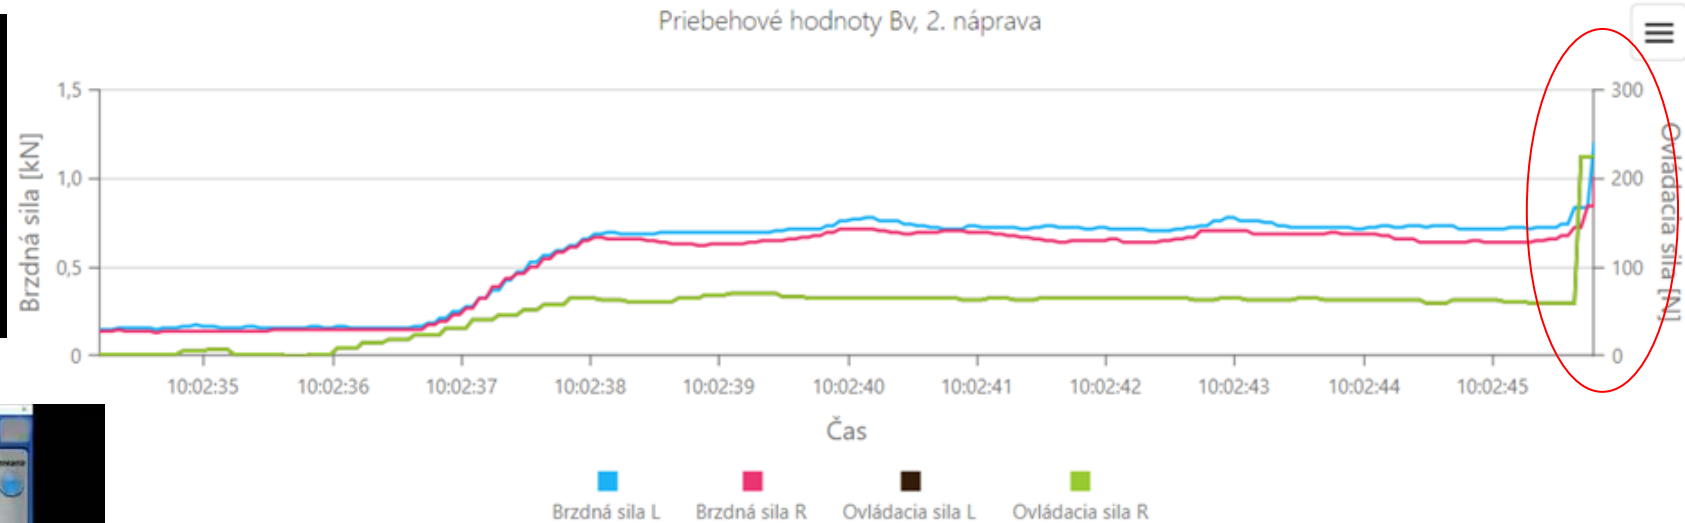
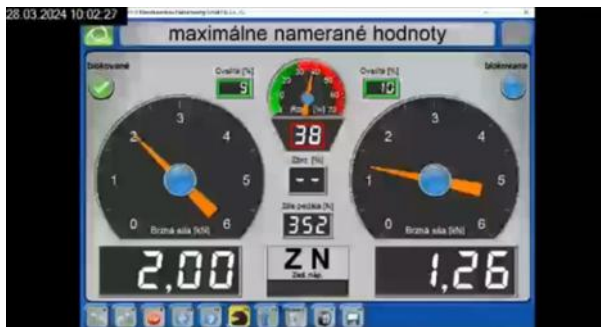
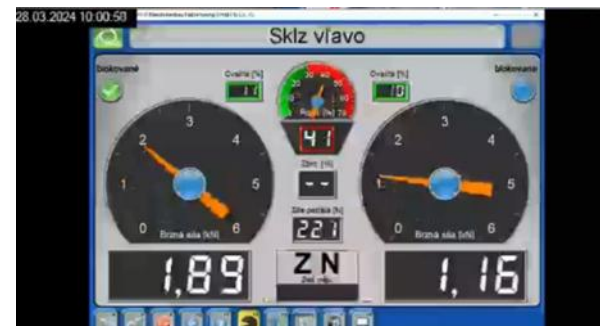
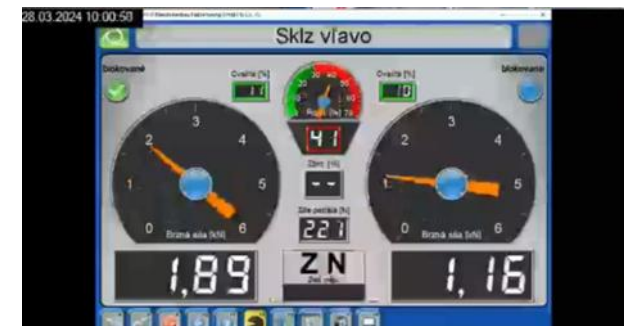
Prudký nárast brzdnéj sily (na konci merania)

- „odstránenie“ nežiadúcej nesúmernosti

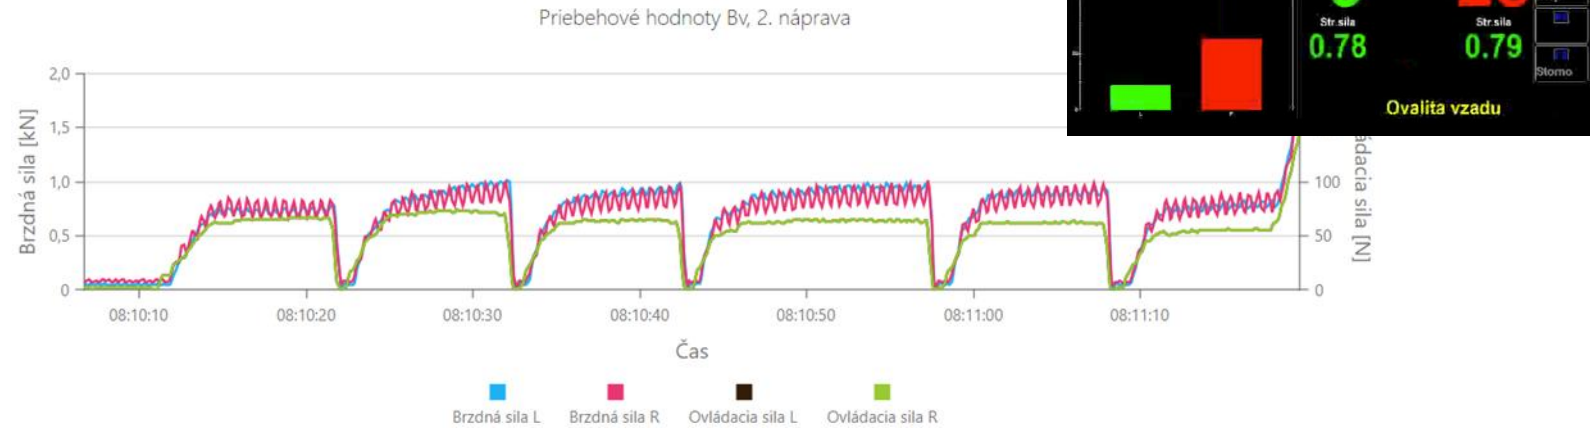
- správnym spôsobom (nevyznačenie zjavnej chyby)

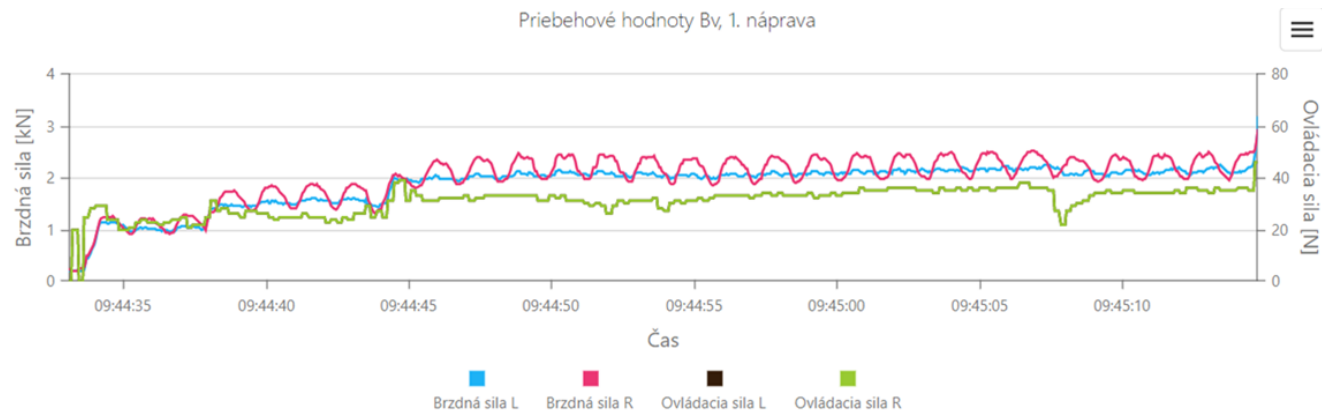
- nesprávnym spôsobom (obchádzanie metodiky)

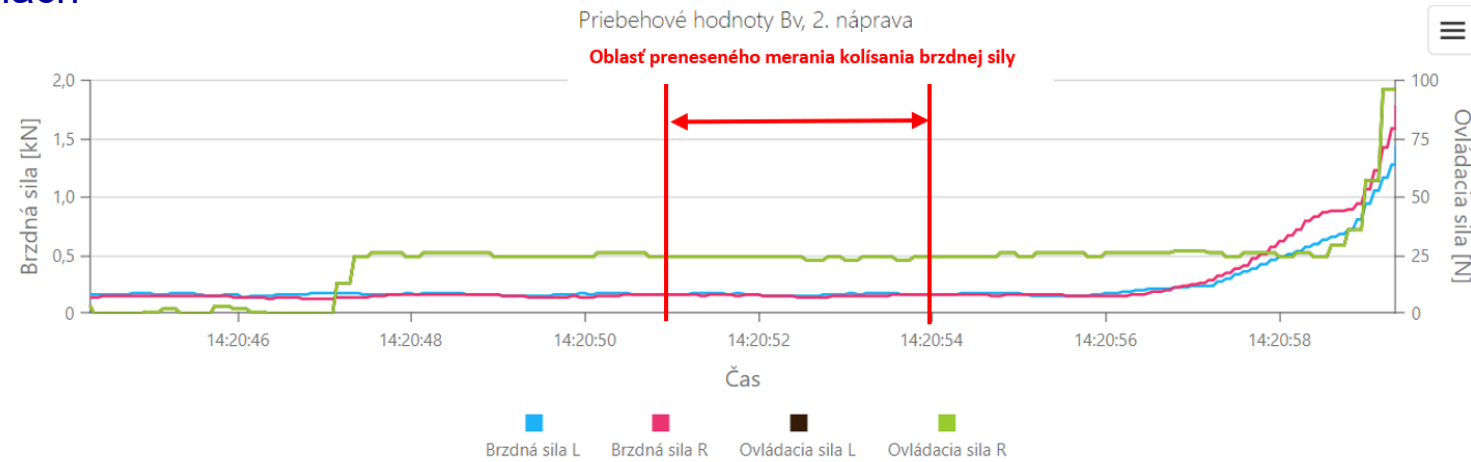
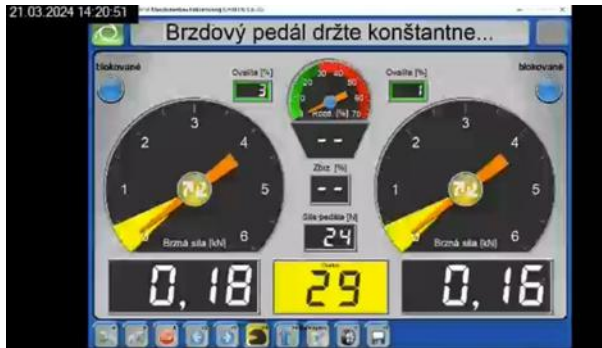
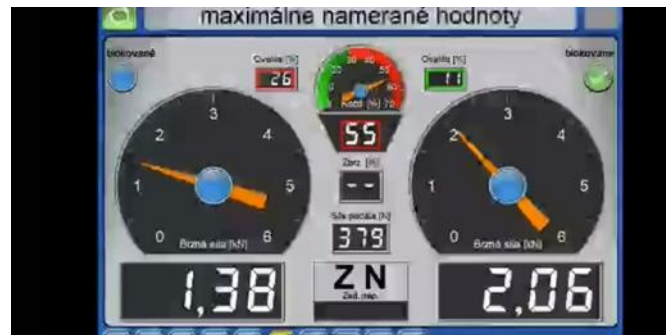
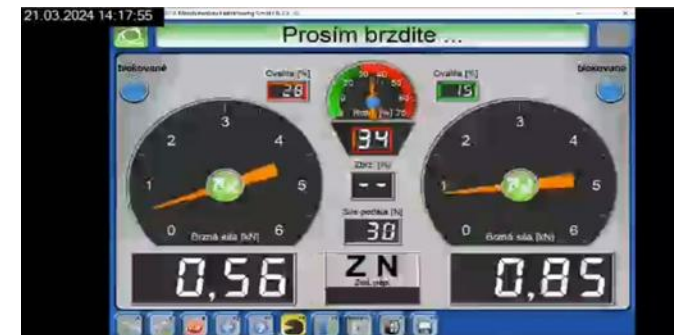
- pri nevyvodených brzdných silách

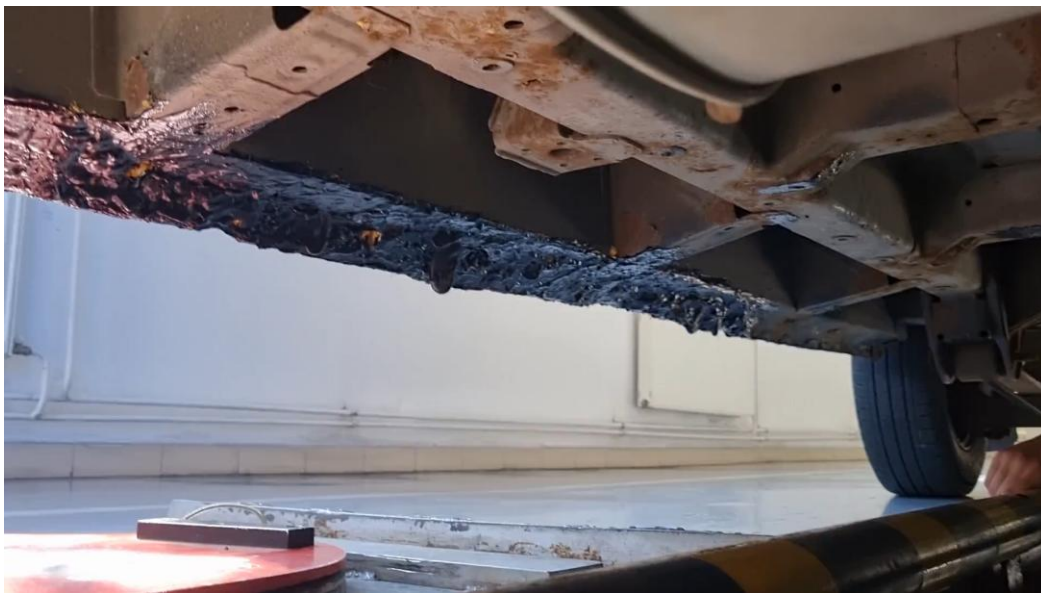
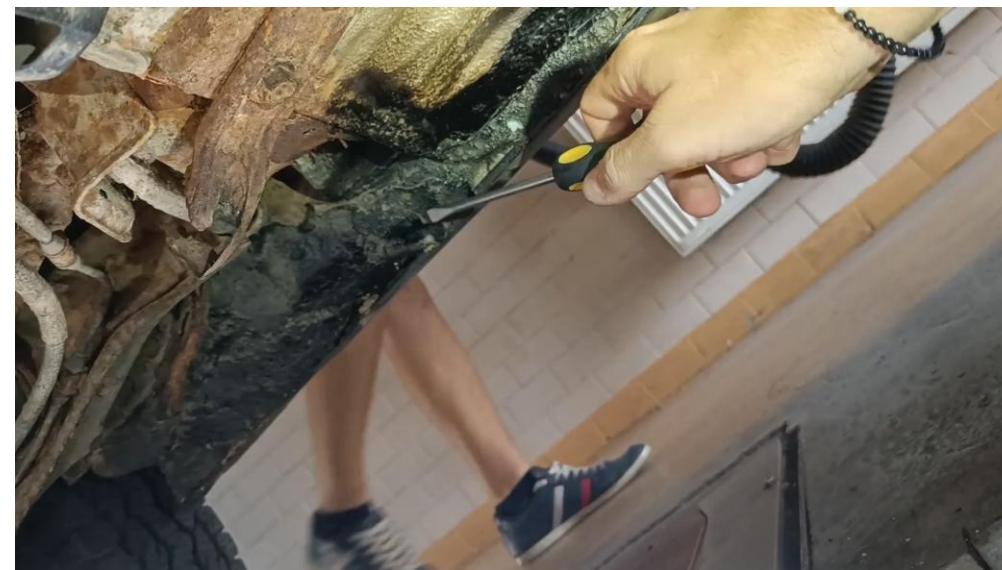
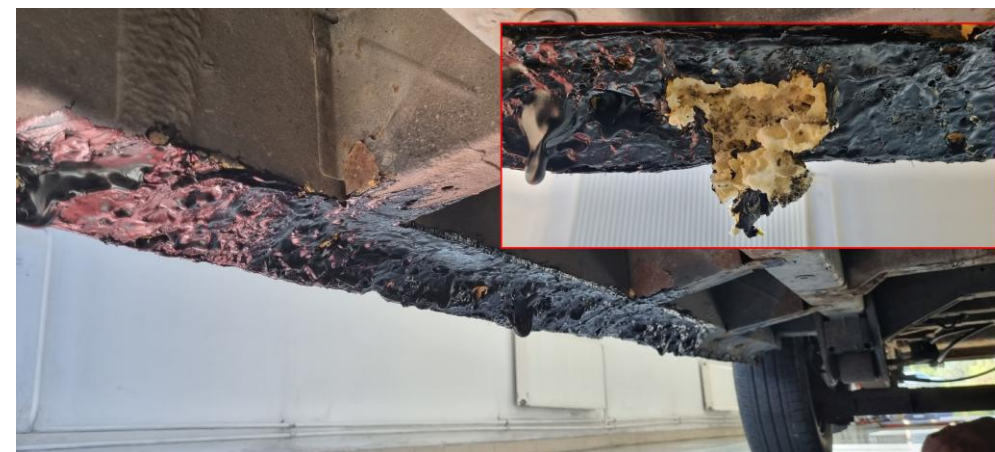
Maskovanie korózie montážnou penou + gumoasfalt

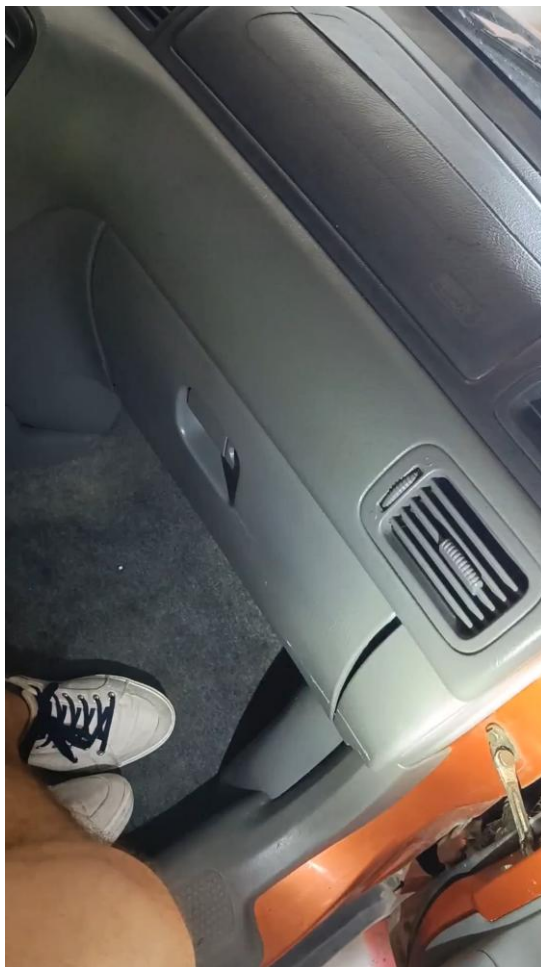
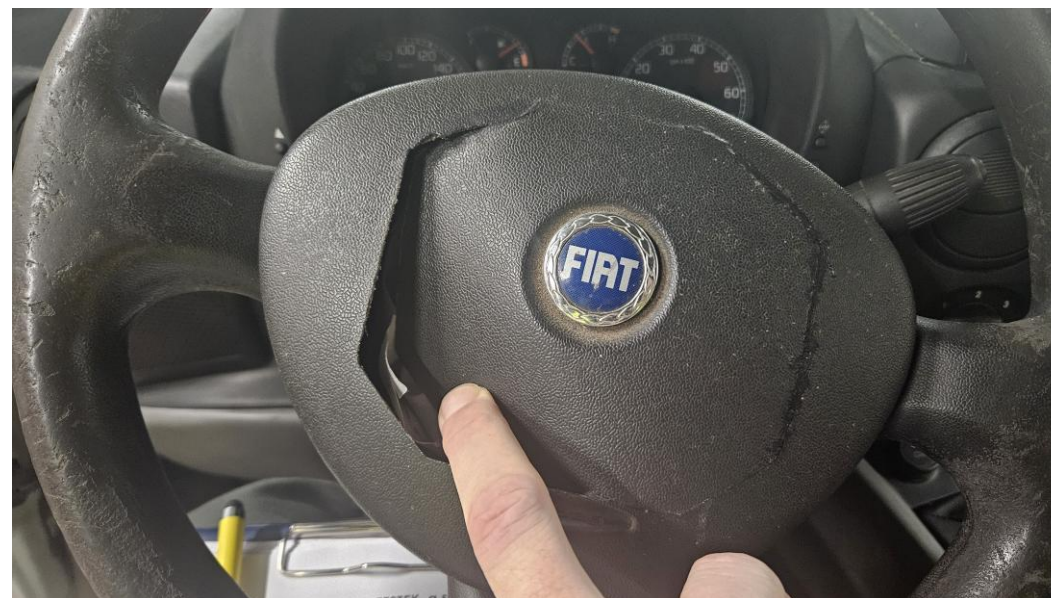
Chýbajúci (aktivovaný) airbag

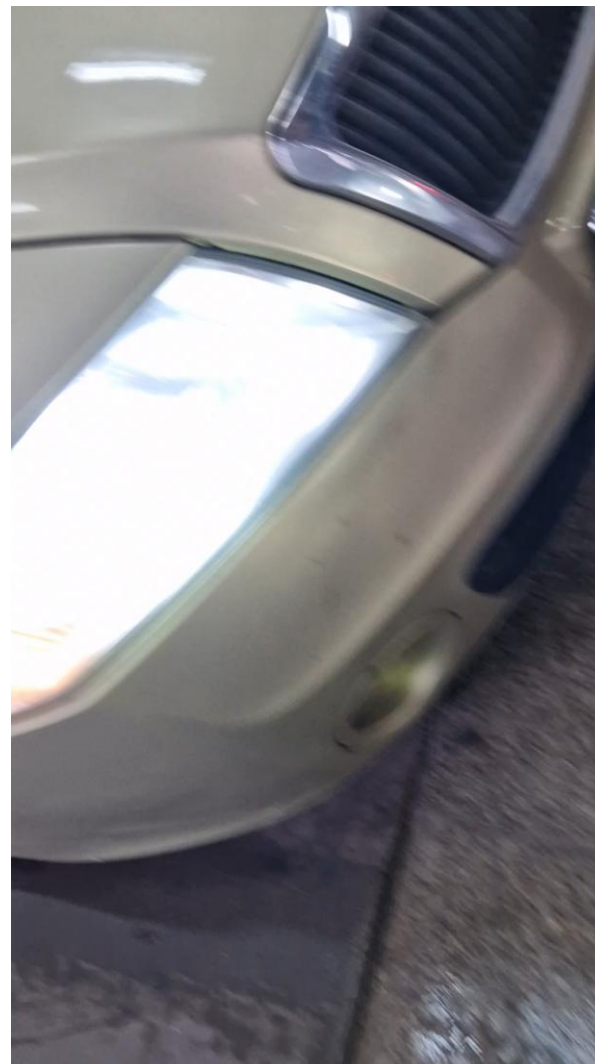
neschválený LED zdroj

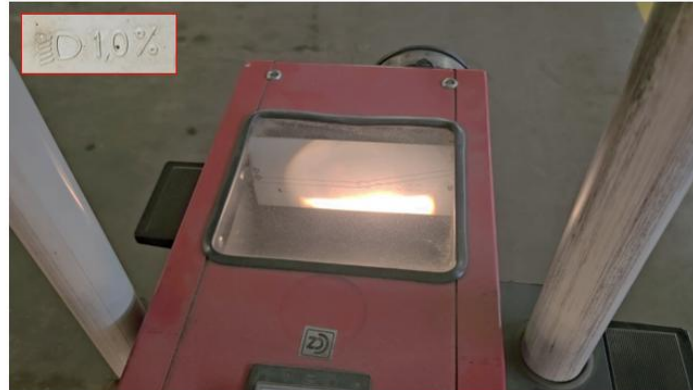
Pred nastavením

Pozn.: rozhranie svetla a tieňa pravého stretávacieho svetlometu je nižšie ako predpisom stanovené rozmedzie

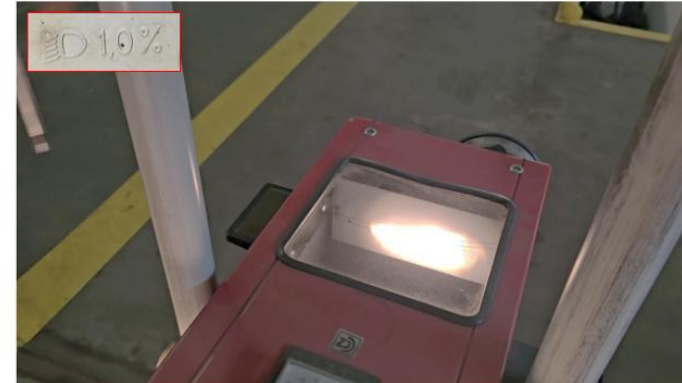
Pred nastavením

Pozn.: rozhranie svetla a tieňa ľavého stretávacieho svetlometu je vyššie ako predpisom stanovené rozmedzie

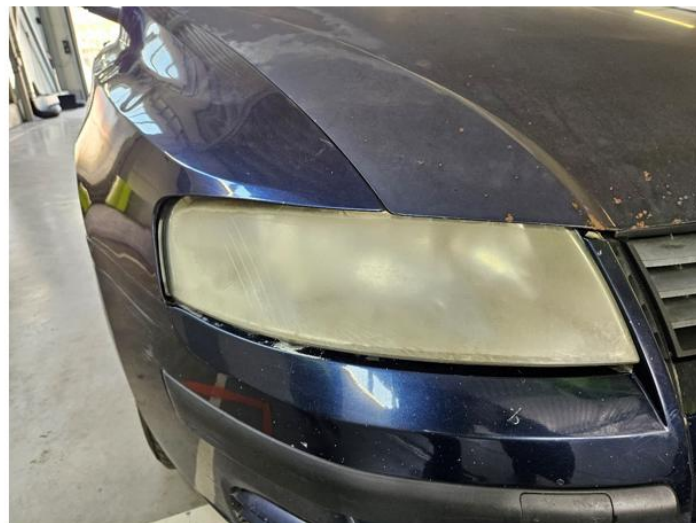
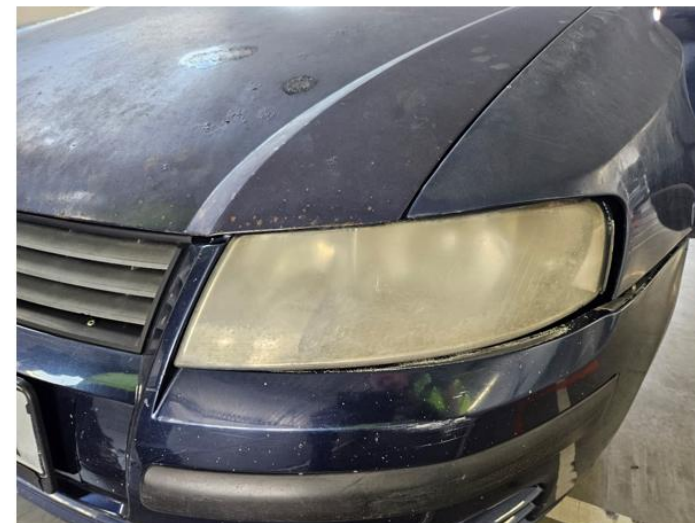
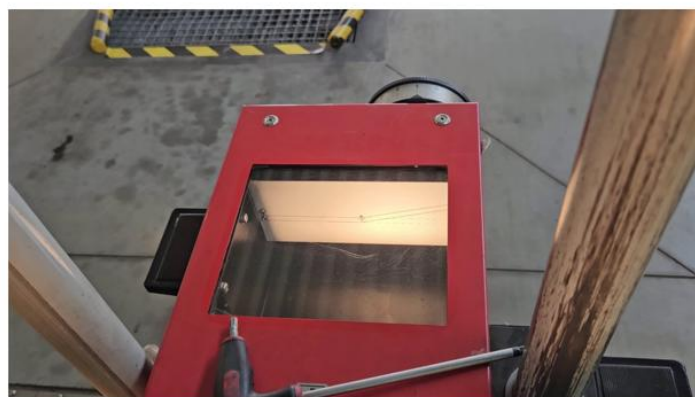
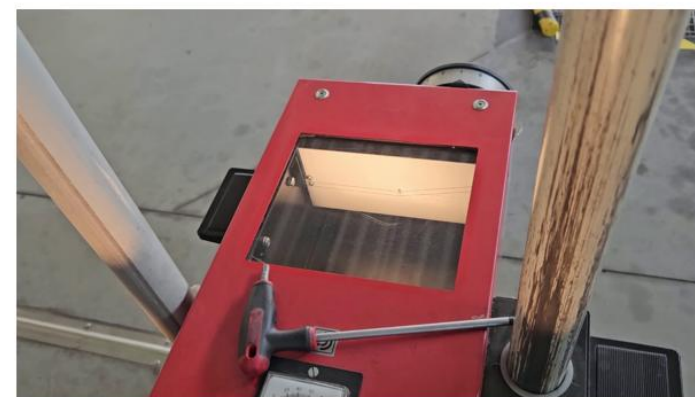
Rozhranie svetla a tieňa, stav parabol

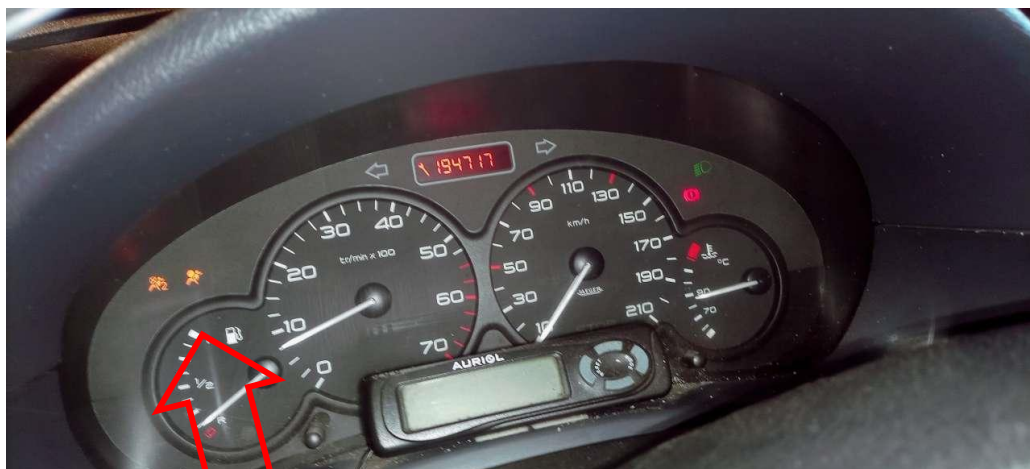
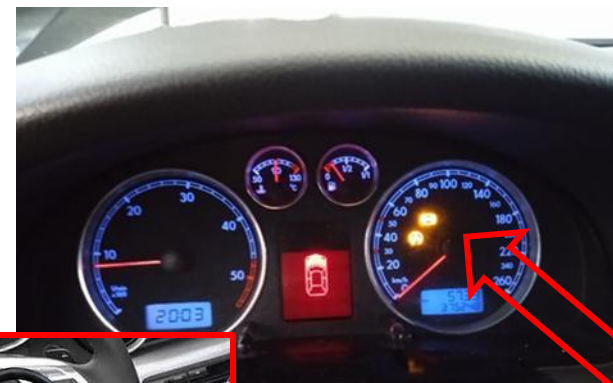
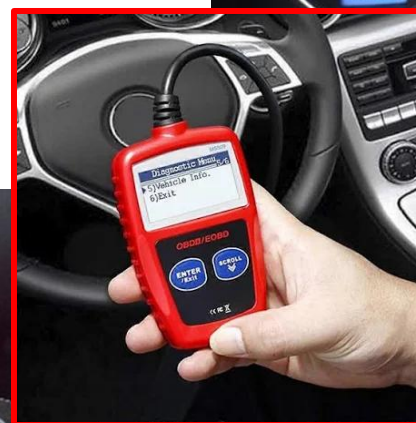
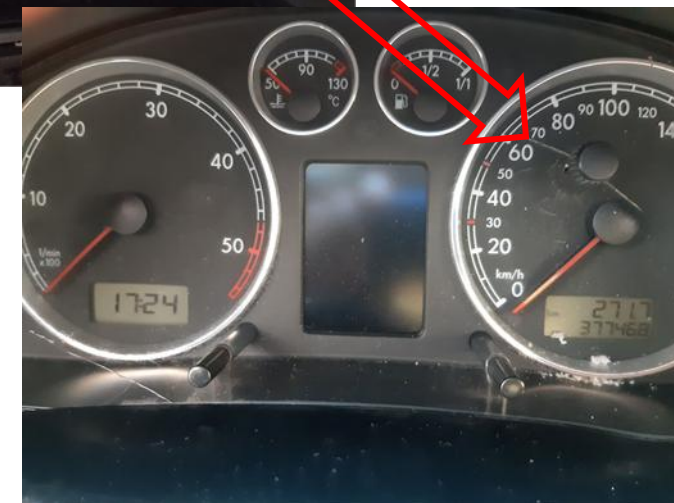
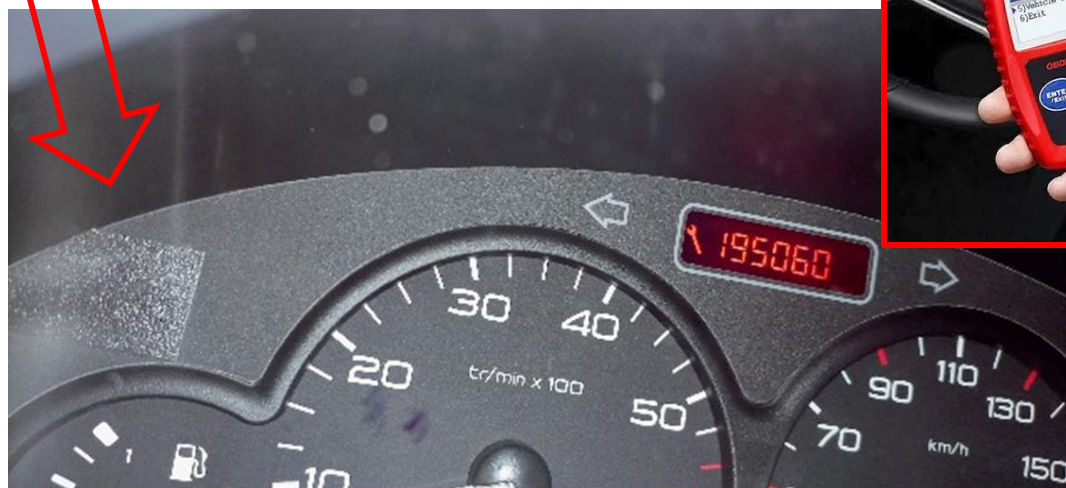
Signalizácia chyby elektronického systému vozidla

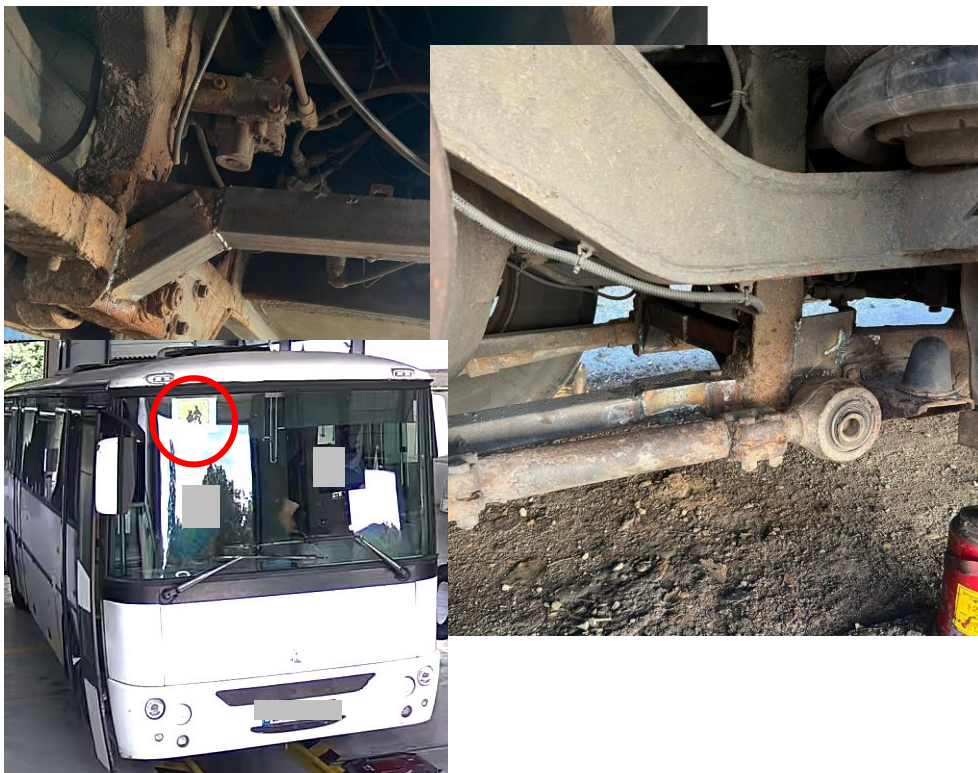
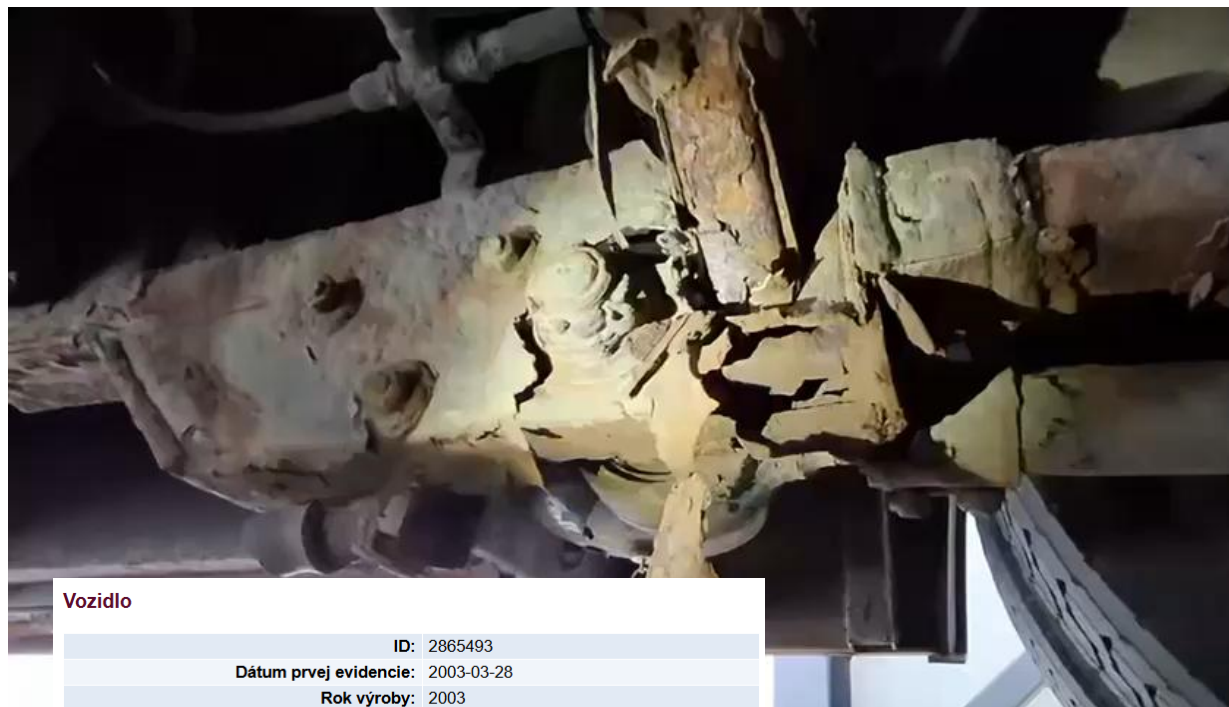
V akom stave bol podvozok vozidla cca 6 mesiacov pred zhotovením videozáznamu (M3 staršie ako 8 rokov)?
