### Informácia k vyhodnocovaniu stavu brzdového bubna/kotúča.

V najnovšom znení Metodického pokynu č. 48, sa v kontrolnej položke č. 1.1.14 (Brzdové bubny, brzdové kotúče) mení znenie v časti Predpísané podmienky bod 1.

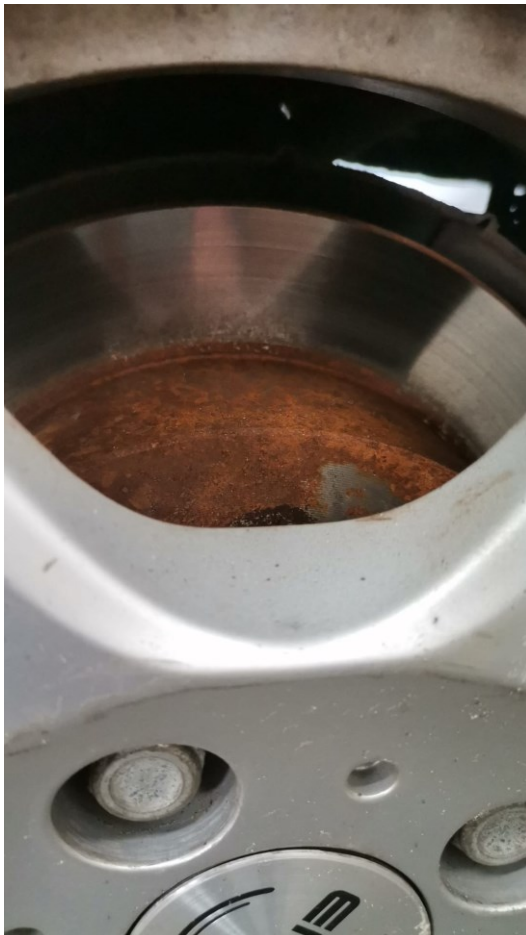
Prípad, kedy činná plocha bola brzdením vybrúsená a kotúč nie je nadmerne skorodovaný.

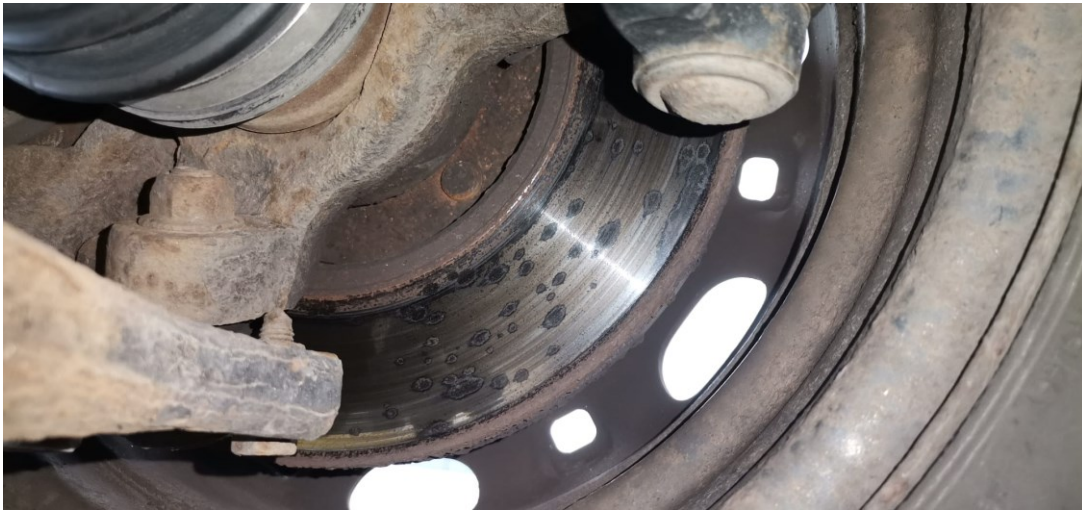
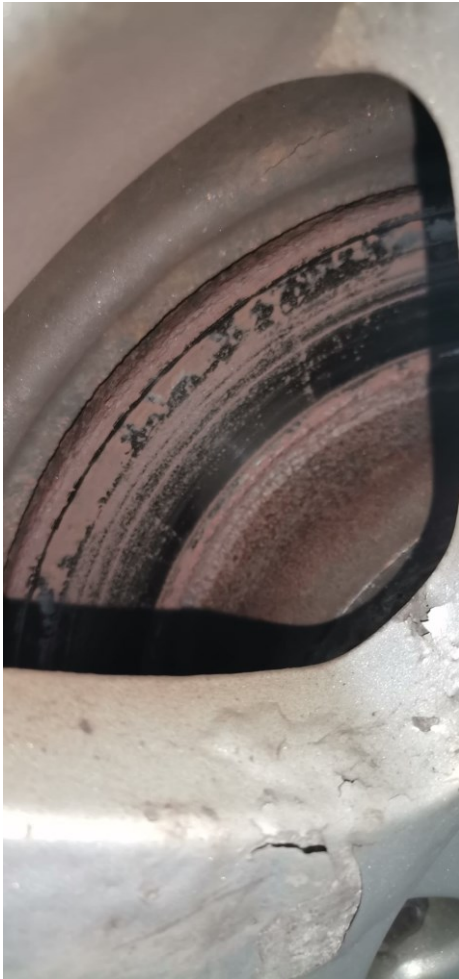
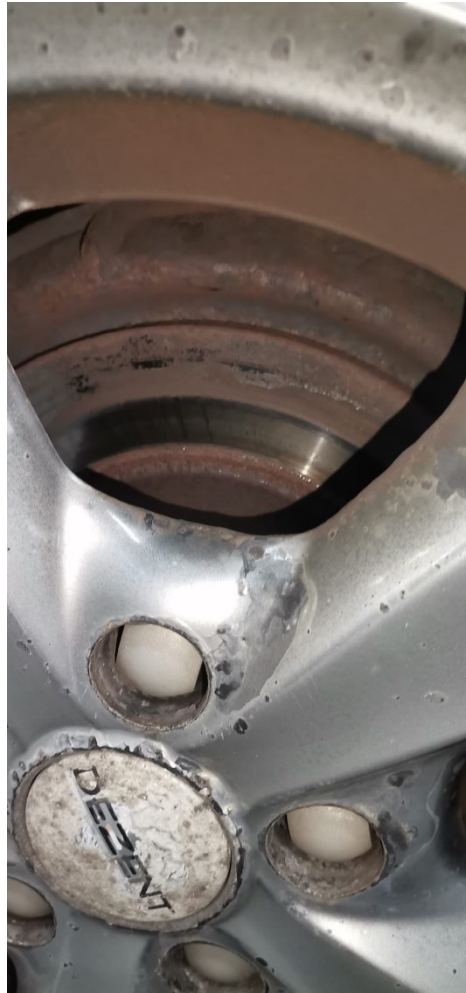
Vo všeobecnosti, ak sa jedná o povrchovú koróziu, ktorú je možné ľahko vybrúsiť brzdením pri zahrievaní, takýto stav sa za chybu nepovažuje. Ak po zahrievaní na kotúči ostane pórovitý povrch, už môžeme kotúč považovať za nadmerne skorodovaný, aj napriek tomu, že účinok brzdovej sústavy je väčší, ako minimálne predpísaný účinok.

Prípady, kedy už je potrebné vyznačiť chybu 1.1.14.a.1.
