Informačný dokument k hodnoteniu stavu tlmičov na vozidlách značky Škoda

(5.8.2025)

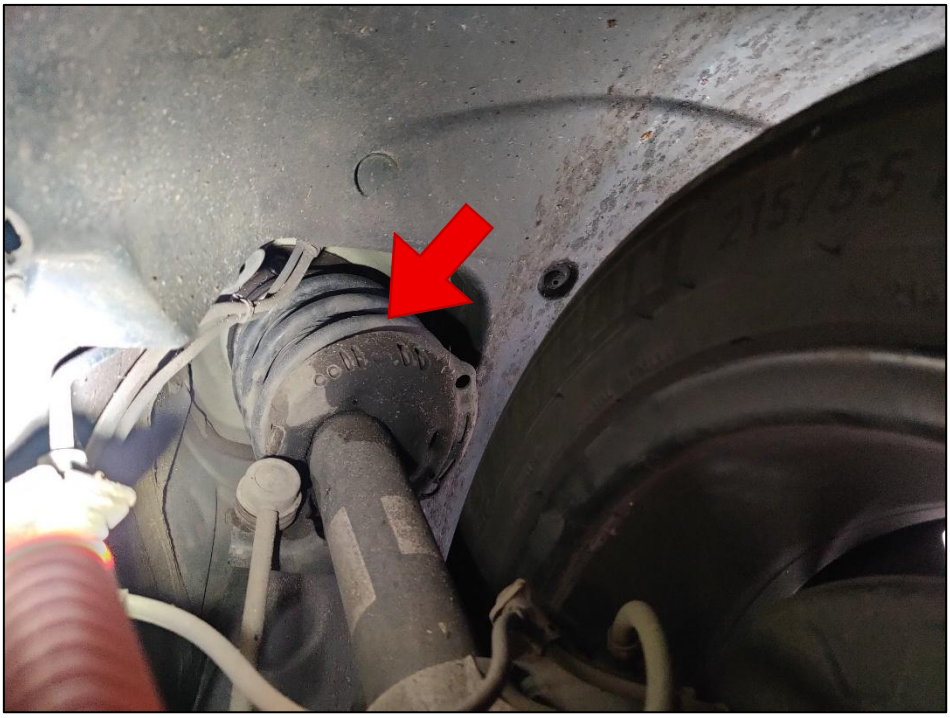
V reakcii na otázky týkajúce sa nesúladu medzi posudzovaním stavu tlmičov pruženia vozidiel značky Škoda pri technických kontrolách a v autorizovaných servisoch sme požiadali o stanovisko zástupcu výrobcu týchto vozidiel. Podľa neho, ak je piestnica tlmiča potiahnutá jemným olejovým filmom a olej jemne preteká cez tlmič, nejde o chybu. Ak však olej už preteká cez misku uloženia vinutej pružiny, ide o netesnosť, ktorá má byť považovaná za chybu (viď príklad na obrázku).
